EVALUASI RESPON SEISMIK STRUKTUR BANGUNAN UNIVERSITAS TERBUKA PALU TERHADAP GEMPA SULTENG 28 SEPTEMBER 2018

The September 28th,2018 Central Sulawesi earthquake collapsed various buildings in Palu. One of the buildings that collapsed due to the earthquake was the structure of the Universitas Terbuka building Palu. Based on a survey to the building site, it can be seen that the collapse occurred in the dominance of melting in the column sections so that the structure was unable to stand upright. Therefore, to find out the main cause of the collapse of the Universitas Terbuka Palu building, it is necessary to analyze the seismic response of the structure. The method used is Spectra Response. Analysis of the calculation of deformation, storey drift and base shear is carried out to determine the stability and the main cause of the collapse of the building. The results showed that the Seismic Response of the Universitas Terbuka Palu building structure was not suitable for earthquake loads with the earthquake zoning of the Palu area determined based on SNI 03-1726-2012. The analysis shows that the deformation that occurs is greater than the allowable deformation and the field conditions

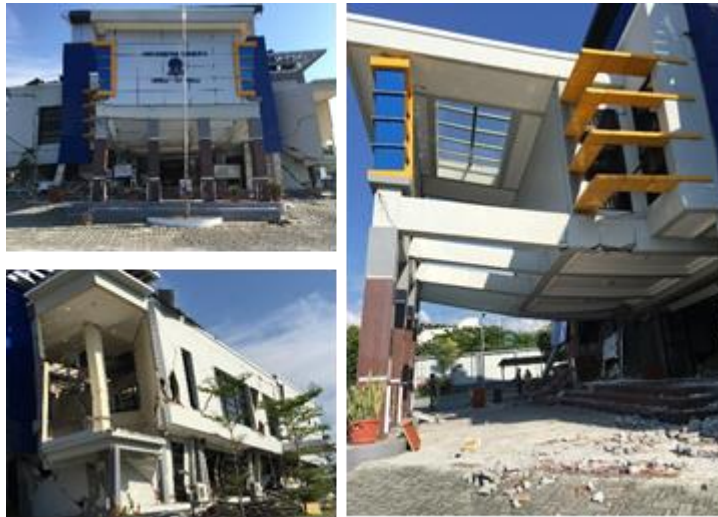
Gambar 1 Kondisi setelah gempa Bangunan Universitas Terbuka Palu (Sumber Pribadi)

Kejadian Gempa di Donggala Sulawesi Tengah 2018, telah berdampak pada bangunan Gedung Universitas Terbuka di Palu. Gempa tersebut menyebabkan kerusakan bangunan yang cukup parah, Gambar 1 Terlihat kolom eksterior bagian depan masih utuh tetapi sebagian besar kolom bagian belakang telah leleh dan runtuh walaupun masih ada sebagian lainnya utuh. Salah satu cara untuk menganalisa respon seismik struktur bangunan akibat pengaruh gaya lateral gempa pada struktur adalah dengan analisa dinamik melalui pendekatan respon spektrum (Bayyinah, D. A., & Faimun, 2017). Bangunan ini telah berdiri tahun 2011 dan melalui penelitian ini diuji dengan menggunakan peraturan SNI 03-1726-2012. Nilai Indikator respon seismik struktur bangunan akan dianalisa dengan metode perhitungan dengan bantuan Program SAP 2000 (Fikri Alami & Siti Nurul Khotimah 2017)

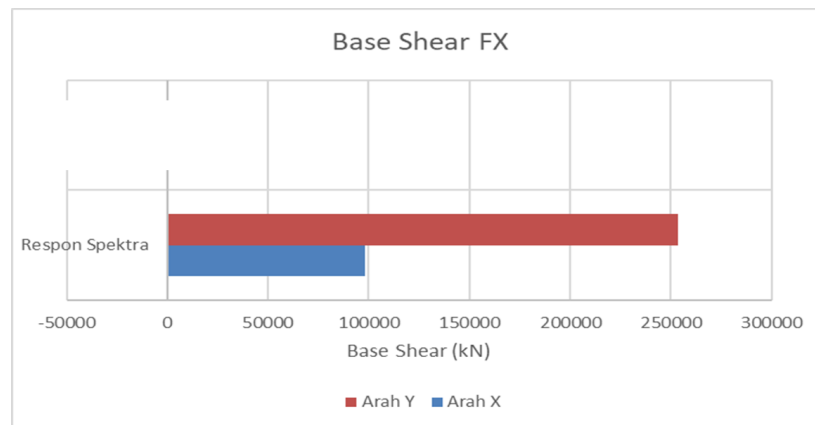
Gambar 8 Perbandingan Gaya geser Dasar

Grafik menunjukkan bahwa Gaya geser dasar maksimum yang terjadi adalah Pada Respon spektra arah Y dengan nilai D_x maksimum sebesar 258,535.37 kN sedangkan akibat respon spektra arah x menghasilkan D_x maksimum sebesar 98,160.44 kN hanya sekitar 32 % dari besar D_x maksimum akibat respon secetra arah Y. Dari data tersebut terlihat bahwa penyebab terjadinya kelelahan pada kolom adalah di dominasi gempa arah Y Sumbu global Struktur bangunan.

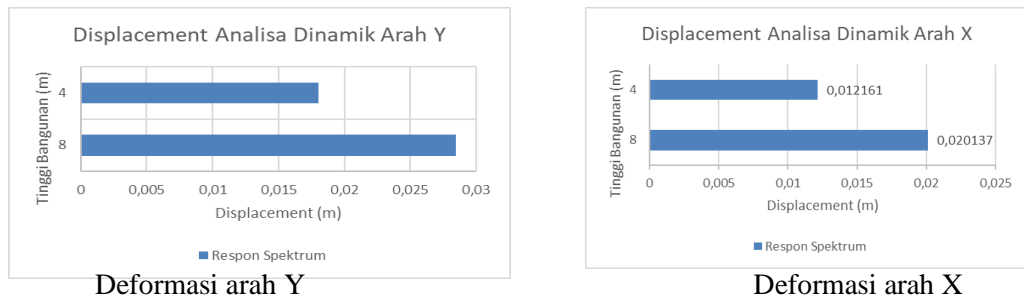
Gambar 9 Perbandingan Deformasi maksimum

Analisa Perhitungan deformasi struktur bangunan menunjukkan bahwa deformasi maksimum adalah d_y sebesar 0.025926m terjadi pada lantai atap dengan ketinggian 8m sedangkan deformasi pada lantai 1 adalah sebesar d_y sebesar 0.015509 m. Deformasi yang terjadi pada lantai atap dan lantai satu adalah melampaui deformasi ijin sebesar di sebesar 0.0155 m pada lantai atap dan 0.00775 m pada lantai satu. Berdasarkan hasil pengamatan di lapangan terlihat bahwa dimensi balok adalah jauh lebih besar dari dimensi kolom dan sistem penulangan geser yang belum sesuai standard yang ada maka Konsep kolom kuat balok lemah belum terpenuhi sehingga menimbulkan terjadinya Deformasi lateral yang melampaui deformasi ijin yang memberi kontribusi pada terjadinya leleh pada kolom. Demikian juga dengan Respon spektrum arah X walaupun deformasi maksimum yang terjadi tidak dominan tetapi juga melampaui deformasi ijin struktur.

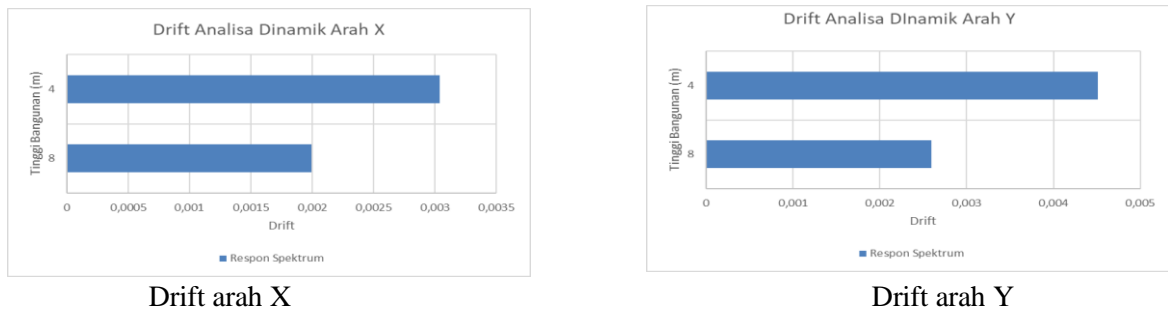
Gambar 10 Perbandingan Deformasi maksimum

Simpang antar lantai yang diijinkan untuk gedung dengan kriteria resiko II adalah $\Delta_a = (0,020) \times H$. Maka besar deformasi ijin antar tingkat adalah Δ_i sebesar 0.00775 m masih lebih besar dari deformasi antar tingkat lantai atap dan lantai 1. Hasil pada grafik menunjukkan bahwa kontrol batasan waktu untuk gedung tanpa bresing telah memenuhi persyaratan sesuai dengan yang disyarat (memenuhi/ aman). Perhitungan nilai partisipasi massa pada perhitungan sebelumnya juga telah memenuhi persyaratan dengan nilai partisipasi massa melebihi 90%.
