Peningkatan Kesadaran Masyarakat terhadap Kerusakan Bangunan dan Lingkungan Pasca Gempa, Tsunami dan Likuifaksi di Palu Sulawesi Tengah

Hutabarat, L.E¹, Simanjuntak, P², Tampubolon, S.³

Universitas Kristen Indonesia, Jakarta, Indonesia^{1,2,3}

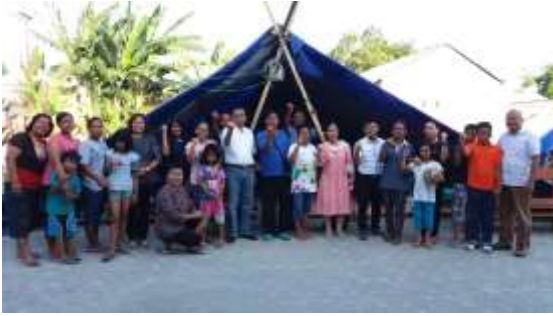
Gambar 4. Tenda pengungsian korban gempa di HKBP Palu

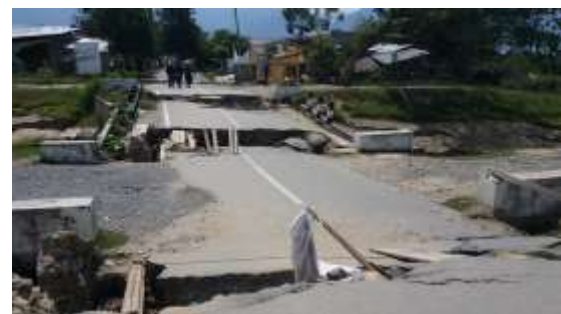
Gambar 7. Liquefaksi yang menghancurkan jalan di wilayah Sigi

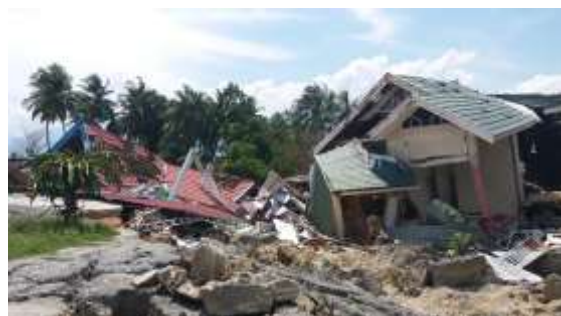
Gambar 8. Liquefaksi yang menunggangbalikkan rumah-rumah

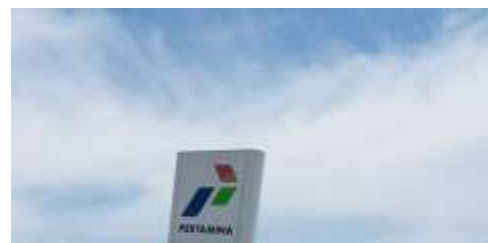
Gambar 9. Peristiwa Likuifaksi menghancurkan pompa bensin

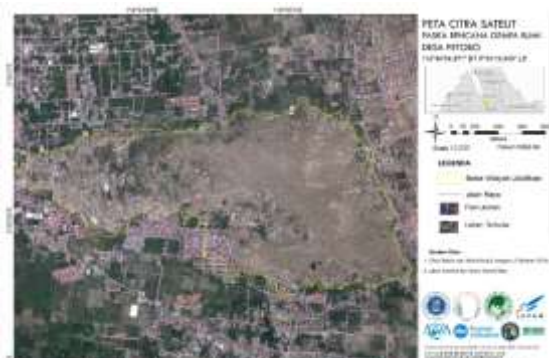
Gambar 10. Foto Udara Wilayah yang terkena Likuifaksi di Palu (Sumber: Lapan, Center for Remote Sensing ITB dan AIT)

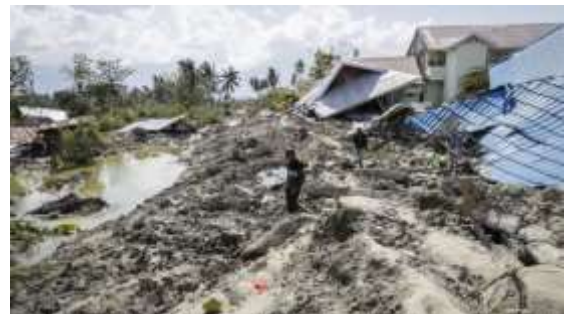
Gambar 12. Likuifaksi di wilayah Petobo yang tak kalah parahnya (Sumber: BBC News)

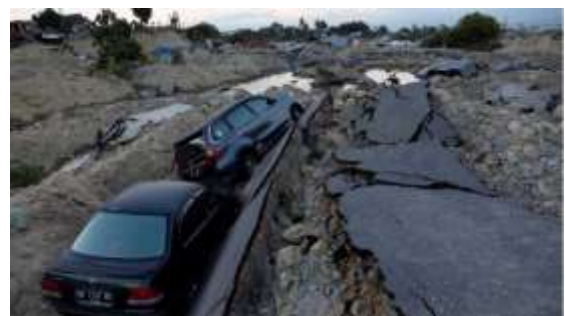
Gambar 13. Likuifaksi di wilayah Balaroa kota Palu menenggelamkan mobil (Sumber: BBC News)

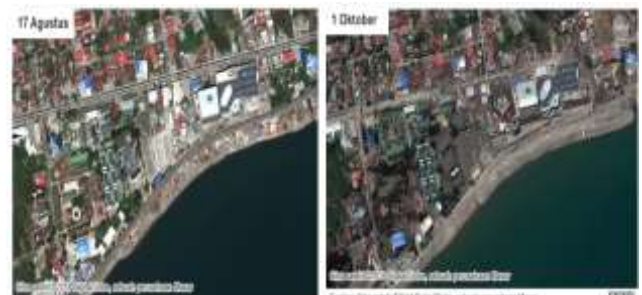
Gambar 14. Palu Sebelum dan Setelah Tsunami (Sumber: BBC News)
