## Survei dan Tinjauan Geoteknik Terhadap Kerusakan Bangunan dan Kelongsoran Pasca Gempa Cianjur 2022

Pinondang Simanjuntak<sup>1</sup>, Lolom Evalita Hutabarat<sup>2\*</sup>, Efendy Tambunan<sup>3</sup>, Candra Christianti Purnomo<sup>4</sup>, Clijster Annayetty Mamoribo<sup>5</sup>, Goklas Pandaraman Sihombing<sup>6</sup>, Edward Gultom<sup>7</sup>, Adriana Vania<sup>8</sup>

<sup>1,2,3,4,5,6,7,8</sup> Universitas Kristen Indonesia, Jakarta, Indonesia

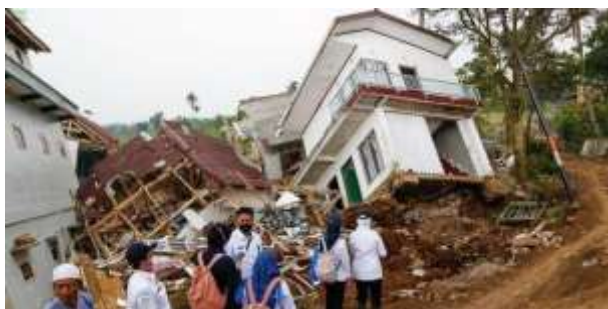
**Gambar 1: Wilayah yang mengalami kelongsoran**

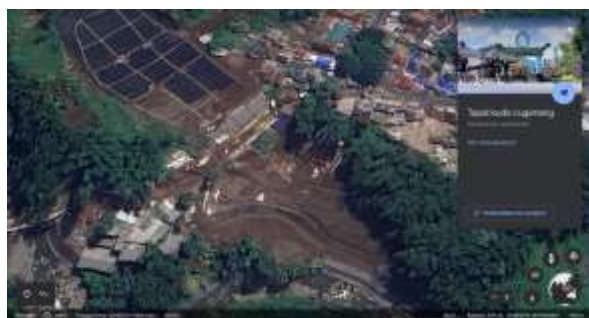
Dalam PKM ini survei dan tinjauan geoteknik yang dilakukan berada di wilayah yang mengalami kelongsoran cukup parah (Detikjabar, 2022) terdapat di Desa Sarampad dan wilayah tapal kuda yang memiliki kontur berkelok-kelok seperti terlihat pada Gambar 3.

**Gambar 3: Lokasi tapal kuda Cianjur Jawa Barat (sumber: google earth)**

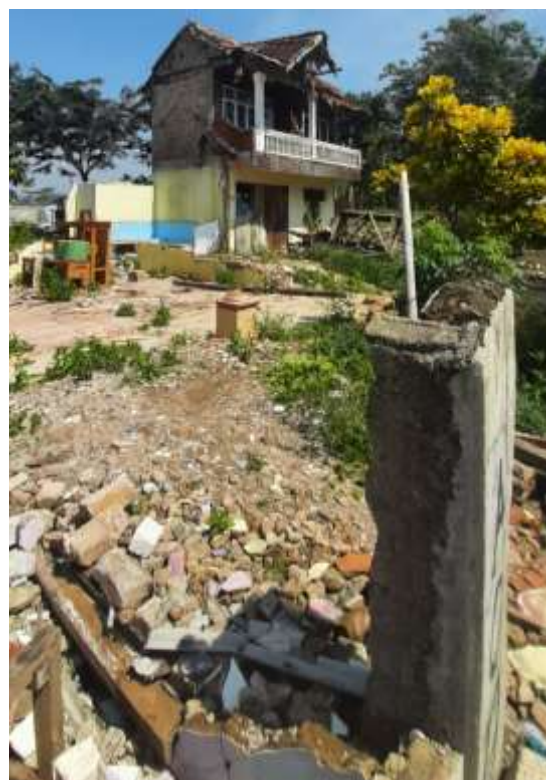
Berdasarkan diskusi awal diketahui bahwa beberapa lokasi yang terparah mengalami kerusakan akibat gempa yang berada pada Zona Merah (Gambar 9) harus direlokasi ke tempat baru. Jumlah penduduk yang direlokasi Tahap I dapat dilihat pada Tabel 2 dari total 496 rumah yang dibutuhkan (Dinas PKPP Cianjur, 2023) dengan kondisi rusak berat disajikan pada Tabel 3.

**Gambar 9:** Kondisi wilayah Zona Merah yang hancur akibat gempa Cianjur di Desa Sarampad
