## TINJAUAN GEOLOGIS GEMPA CIANJUR NOVEMBER 2022

**Lolom Evalita Hutabarat**

Program Studi Teknik Sipil, Universitas Kristen Indonesia (UKI) Jakarta

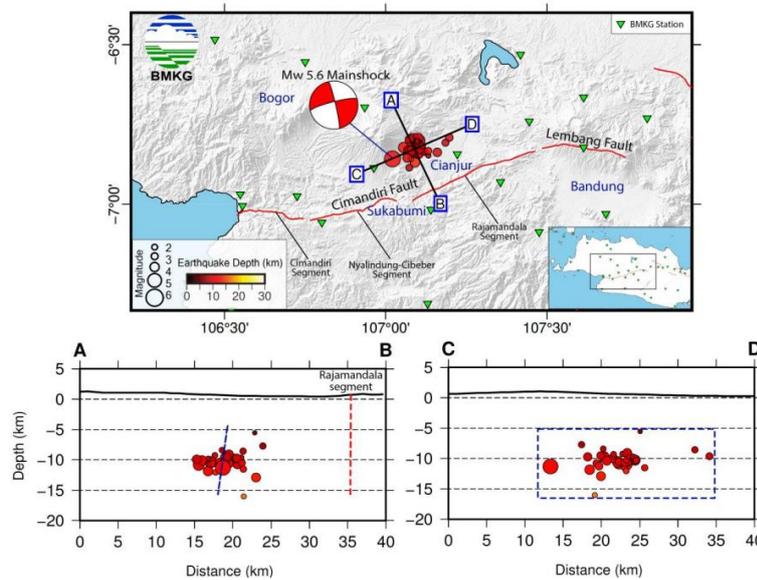
terparah kerusakan bangunan terdapat pada Rupture Area. Episenter tidak selalu merupakan lokasi kerusakan terparah walaupun Gerakan gempa dimulai dari pusat gempa. Menurut data sebaran pusat gempa maka garis sesar sumber gempa mengarah ke Barat Barat Daya (WSW)–Timur Timur Laut (ENE) dengan kemiringan sesar (dip) ke selatan dan arah sesar ke kiri.

Gambar 1. Pusat Gempa Cianjur pada 21 November 2022 berpindah. Lingkaran merah menunjukkan pusat gempa sesuai Peta Rawan Gempa (PUSGEN, 2017) berbasis kedalaman. Gambar kiri bawah menunjukkan patahan yang menimbulkan gempa 5,6 Mw. Gambar kanan bawah menunjukkan daerah patahan berdasarkan sebaran gempa susulan. (Supendi et al., 2022).

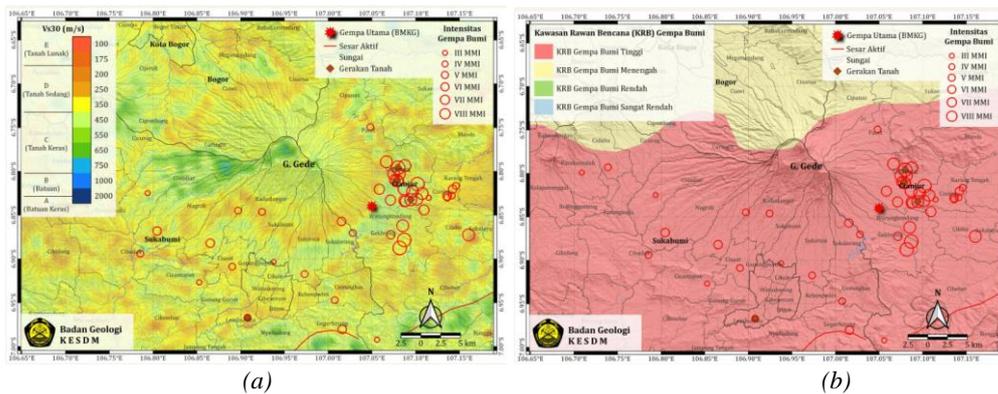
Gambar 2. (a) Gerakan tanah yang terjadi di kampung Cisarua dari foto udara; (b) Peta Kekerasan Batuan Permukaan dengan Metode Matsuoka di wilayah Gempa Cianjur (sumber Badan Geologi KESDM)

Selain itu intensitas VII MMI juga terjadi di kecamatan Cianjur Warungkondang dan Gekbrong serta kecamatan Cilaku. Beberapa bangunan bertingkat ditemukan roboh seperti terlihat pada Gambar 6. Bahkan terjadi Gerakan tanah yang cukup luas mencakup 3.400 m<sup>2</sup> di Kampung Cisarua. Berdasarkan peta geologi kerusakan bangunan berikut Gerakan tanah yang terjadi umumnya berada pada lapisan batuan kelas C (tanah keras) sampai lapisan D (tanah sedang).

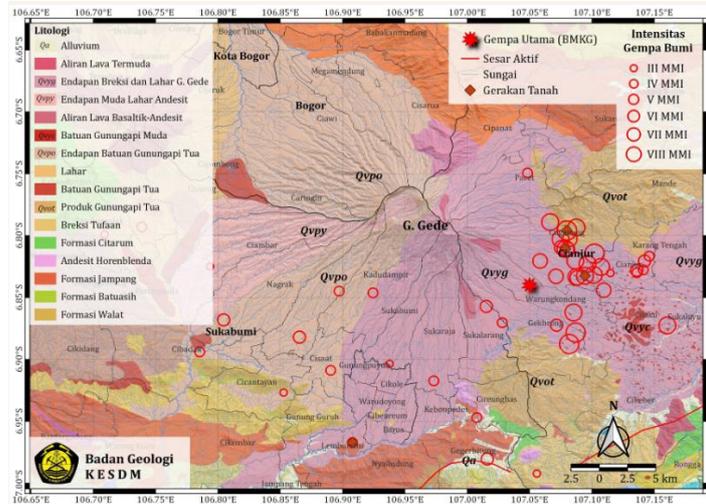
Berdasarkan hasil analisis Badan Geologi Kementerian Sumber Daya Mineral dari data yang dimiliki sebelumnya (Supartoyo et al., 2014) maka kerusakan terparah berada pada lapisan endapan Breksi dan lahar Gunung Gede dimana morfologi wilayah merupakan perbukitan bergelombang. Intensitas kerusakan yang cukup parah serta

massif terjadi di kecamatan Cugenang (Gambar 3) terutama di desa Gasol dan Serampad yang mencapai VII-VIII MMI.

Gambar 3. Lokasi kerusakan bangunan terparah dilingkari warna merah dengan intensitas VII-VIII MMI.
