## Identifikasi Kerusakan pada Gedung Gereja Suara Kebenaran Injil (GSKI Perdatam) di Perdatam, Jakarta Selatan

James Rilatupa<sup>1</sup> dan Sahala Simatupang<sup>2</sup>

<sup>1,2</sup> Universitas Kristen Indoneisa, Jakarta, Indonesia

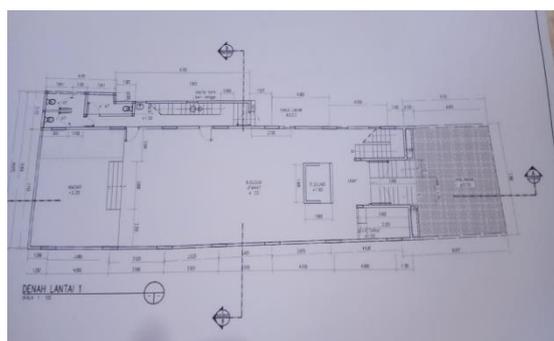
**Gambar 1. Denah lantai 1**

1 lantai untuk balkon dan kantor, dimana lantai 1 digunakan untuk tempat ibadah umum (Gambar 1), lantai mezzanin untuk kantor sekretariat pelayanan (Gambar 2), dan lantai 2 untuk kegiatan sekolah minggu dan remaja serta dapur (area servis) (Gambar 3).

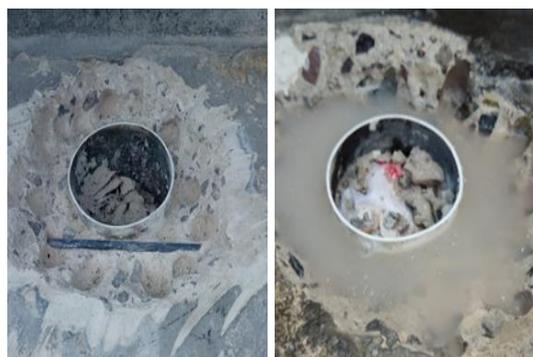
Kerusakan yang terjadi bagian atap gedung gereja ini adalah pada talang beton dan floor drain (Gambar 4 dan Gambar 5). Kerusakan pada bagian atap menyebabkan rembesan air

pada plafon dan dinding bagian dalam dari gedung gereja ini. Bobot kerusakan pada bagian atap gereja mencapai 30 persen dari seluruh kerusakan yang terjadi pada atap gedung ini (Tabel 1). Kerusakan pada bagian atap menyebabkan rembesan air pada plafon dan dinding bagian dalam dari gedung gereja ini. Bobot kerusakan pada bagian atap gereja mencapai 30 persen dari seluruh kerusakan.

Gambar 4. Lubang saluran (floor drain) di dak beton

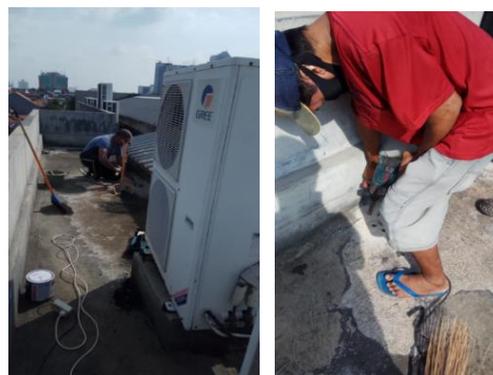
Gambar 5. Proses perbaikan pada bagian atap gedung GSKI Perdatam

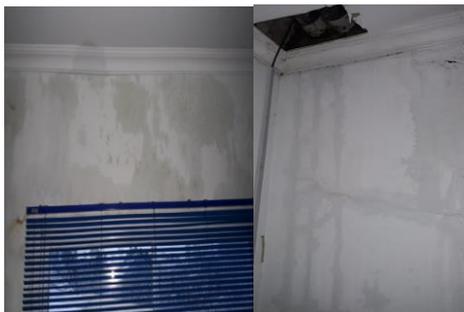
Plafon gedung gereja GSKI ini menggunakan material papan gipsum. Papan gipsum merupakan material yang terbuat dari campuran bahan kertas, yang berakibat tidak tahan air. Kerusakan yang terjadi pada plafon gedung gereja ini adalah adanya rembesan air hujan (Gambar 6). Bobot kerusakan pada plafon gereja mencapai 25 persen dari seluruh plafon gedung GSKI ini (Tabel 1).

**Gambar 6. Kerusakan pada plafon akibat rembesan air hujan**

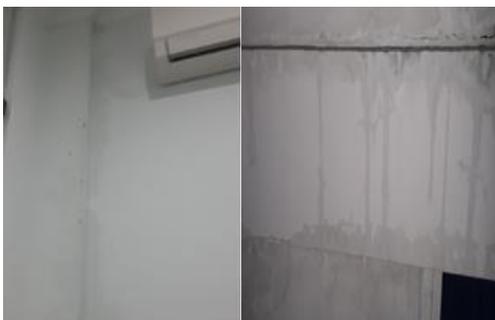
Kerusakan pada dinding ini disebabkan kerusakan pada atap dan talang betonnya. Rembesan air hujan pada dinding dalam tersebut mengakibatkan kerusakan pada cat dindingnya (Gambar 7).

**Gambar 7. Rembesan air hujan pada dinding dalam gedung GSKI Perdatam**

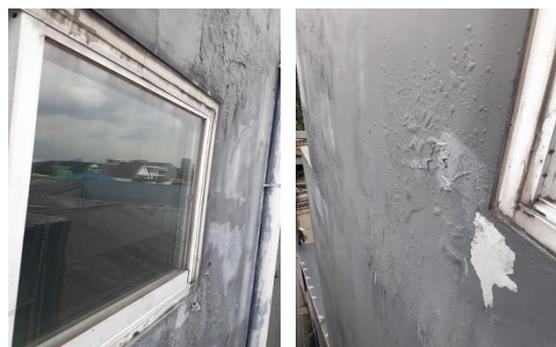
Sementara itu, hujan juga menyebabkan cat dinding dan water proof pada dinding luar gedung gereja ini terkelupas (Gambar 8). Bobot kerusakan pada bagian atap gereja mencapai 75 persen dari seluruh kerusakan yang terjadi pada dinding gedung ini (Tabel 1). Kerusakan pada dinding merupakan kerusakan yang terbesar dari seluruh komponen bangunan gedung GSKI Perdatam.

**Gambar 8. Kerusakan pada dinding luar gedung GSKI Perdatam**

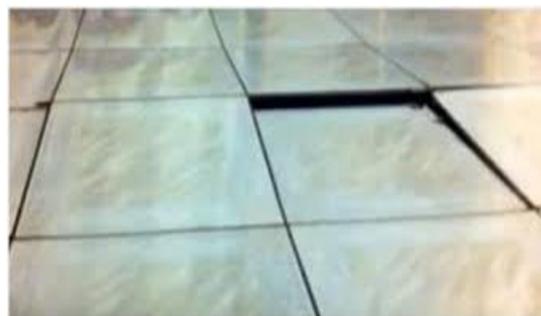
Kerusakan yang terjadi bagian lantai gedung gereja adalah terjadinya penggelembungan (*popping*), sehingga lantai terangkat sendiri (Gambar 9). Kerusakan pada lantai ini dapat disebabkan oleh rembesan air yang masuk atau kurang padatnya adukan semen saat pemasangan lantai tersebut. Bobot kerusakan pada lantai gereja mencapai 10 persen dari seluruh kerusakan yang terjadi pada utilitas gedung ini (Tabel 1); dan merupakan kerusakan yang terkecil dari seluruh komponen gedung gereja ini.

**Gambar 9. Permukaan lantai yang menggelembung (popping)**

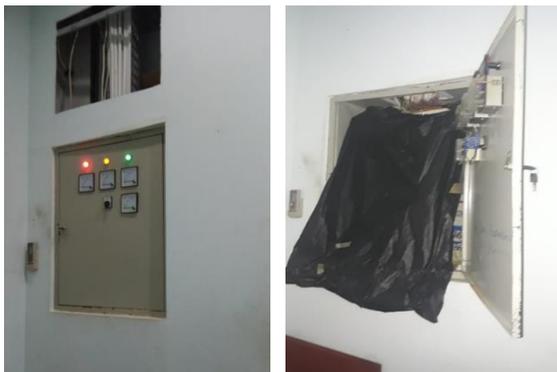
Kerusakan yang terjadi utilitas gedung gereja adalah adanya rembesan air hujan pada panel listrik (Gambar 10). Kerusakan pada panel listrik ini mengakibatkan gangguan pada fasilitas gedung, akibat terjadinya korslet. Untuk mengatasi hal tersebut, tentunya perbaikan pada atap perlu diperbaiki segera. Bobot kerusakan pada utilitas gereja mencapai 25 persen dari seluruh kerusakan yang terjadi pada utilitas gedung ini (Tabel 1).

**Gambar 10.** Rembesan air hujan pada panel listrik.

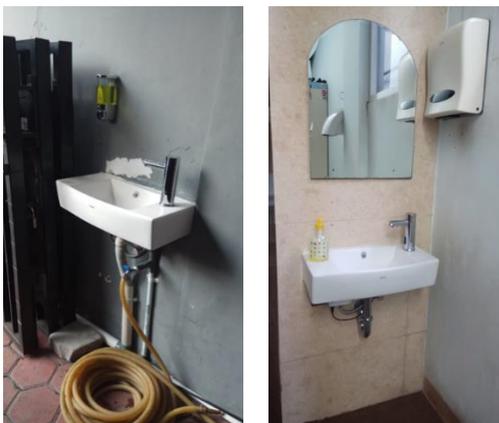
Kerusakan yang terjadi pada sanitasi gedung gereja adalah fungsi wastafel yang sudah mulai rusak, sehingga memerlukan perbaikan. Wastafel yang rusak tersebut terletak di lantai 1 (Gambar 11). Kerusakan pada wastafel ini, dapat disebabkan oleh faktor manusia atau usia pemakaiannya.

**Gambar 11.** Perbaikan wastafel di lantai 1

Wastafel di lantai 1 ini memang sering digunakan oleh jemaat GSKI Perdatam, sehingga lebih mudah rusak dibandingkan dengan wastafel di lantai kantor dan lantai 2. Bobot kerusakan pada sanitasi gereja mencapai 20 persen dari seluruh kerusakan yang terjadi pada sanitasi gedung ini (Tabel 1).
