Peninjauan dan Pengukuran Eksisting Bangunan Gereja HKBP Ressort Perumnas Klender

Perencanaan/ desain struktur yang matang merupakan hal yang sangat penting dalam mendirikan suatu bangunan. Hal ini menjadi salah satu tujuan dari Pengabdian Kepada Masyarakat (PKM) Fakultas Teknik yang di adakan di Gereja HKBP Ressort Perumnas Klender. Adapun kegiatan yang dilakukan adalah pengukuran dan penggambaran eksisting bangunan Gereja yang telah berdiri, dimana gambar tersebut dapat digunakan oleh pihak Gereja untuk pengembangan dan perbaikan Gereja di masa yang akan datang. Metode yang dilakukan dalam PKM ini adalah dengan melakukan peninjauan lapangan untuk dapat mempersiapkan pengukuran bangunan Gereja, kemudian melakukan pengukuran dan penggambaran sketsa awal dari bangunan Gereja lantai 1 dan 2 secara menyeluruh, sampai pada akhir kegiatannya dilakukan penggambaran 2 dimensi bangunan Gereja sesuai pengukuran yang telah dilakukan di lapangan. Kegiatan PKM ini menghasilkan gambar denah 2 dimensi serta analisa bangunan dari segi arsitektur dan sipil.

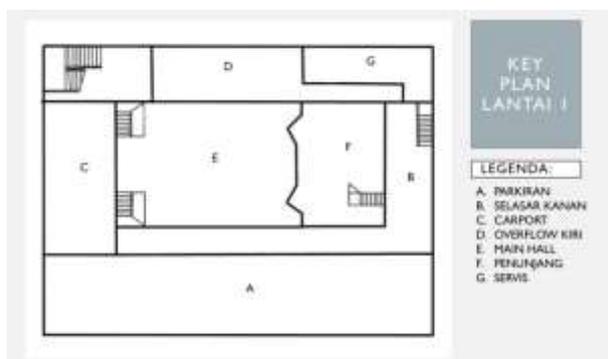
Gambar 1. *Key Plan* Lantai 1

Secara keseluruhan, Gereja HKBP Ressort Perumnas Klender terdiri dari 2 (dua) lantai dengan bentuk dasar bangunan persegi panjang. *Main hall* (ruang ibadah utama) berada di lantai 1 pada tengah-tengah bangunan yang

dikelilingi oleh ruangan penunjang yang berfungsi melengkapi kegiatan ibadah di Gereja ini. Terdapat 4 (empat) zona/area pada lantai 1 bangunan Gereja, yaitu; publik (parkiran, selasar,

carport), privat (*overflow*: ruang ibadah tambahan), *main hall*//ruang ibadah utama), semi privat (UKS, dan ruangan penunjang lain), dan servis (toilet, dapur), dapat dilihat pada gambar 1.

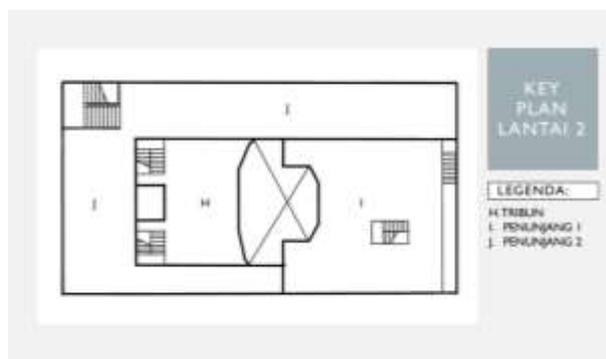
Gambar 2. *Key Plan* Lantai 2

Lantai 2 bangunan dibagi menjadi 3 (tiga) zona, yaitu; privat (tribun *main hall*, ruang kerja Pendeta Ressor, ruang kerja Pendeta, ruang kerja Sintua, ruang tamu Pendeta, ruang rapat, tempat tinggal penjaga Gereja, *overflow*/ruang ibadah tambahan, ruang *green screen*), semi privat (ruang

serba guna), dan servis (toilet, gudang). Terdapat 4 (empat) titik jalur vertikal pada bangunan ini untuk dapat mengakses ke lantai 2, yaitu; dari area *carport*, area *main hall* (2 buah), area ruang serba guna, dan area selasar luar yang menuju langsung ke tempat tinggal penjaga Gereja.

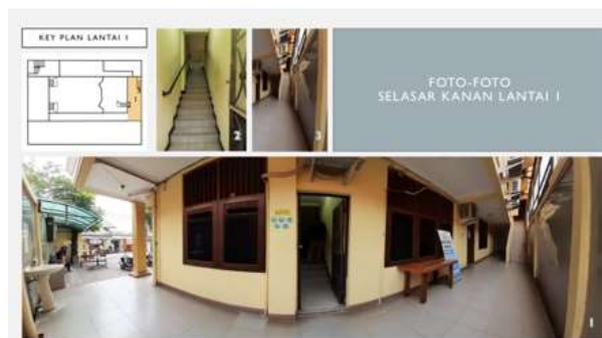
Gambar 3. Selasar Samping

Bagian selasar samping yang berbentuk seperti lorong dengan lebar 1.5 m - 2 mm menyebabkan aliran udara pada area ini cukup kencang, dan dengan adanya aliran udara yang melewati toilet pada ujung selasar, udara pada area toilet terbawa keluar sehingga menyebabkan terciumnya bau yang tidak sedap. Kondisi area *overflow* (ruang ibadah tambahan) pada siang hari sangat gelap, karena bukaan di sisi sebelah kiri area ini menghadap ke arah Utara dan ukurannya tidak cukup besar, sehingga akan sangat jarang mendapatkan sinar mata hari langsung, kondisi yang sama juga didapati pada ruang *main hall* (ruang ibadah utama) yang memiliki

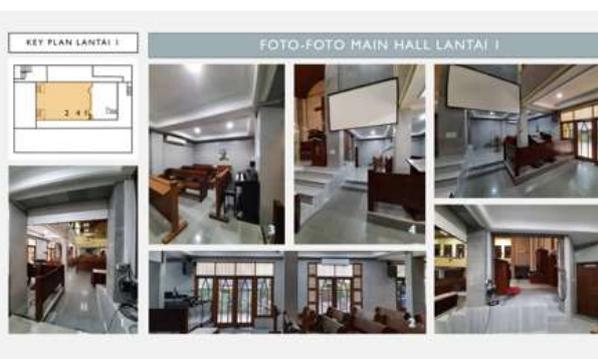
Gambar 8. Detil *Main Hall 2*

bukaan ke arah Selatan, dan terdapat *overstek* pada sisi luarnya, membuat ruangan ini tetap membutuhkan pencahayaan buatan di siang hari. Area *main hall* dapat diakses dari 3 (tiga) jalur, yaitu; pintu utama (dari area *carport*), sayap kiri (area *overflow*), dan sayap kanan (area parkir depan). Pola sirkulasi yang terdapat di lantai 1 adalah pola sirkulasi Gereja pada umumnya, dimana ketiga jalur tersebut digunakan untuk tujuan tertentu; jalur sayap kanan dan kiri *main hall* digunakan untuk jalur sirkulasi jemaat (umum), sedangkan jalur tengahnya ditujukan khusus untuk jalur sirkulasi Pendeta dan pelayan Tuhan pada saat ibadah berlangsung.

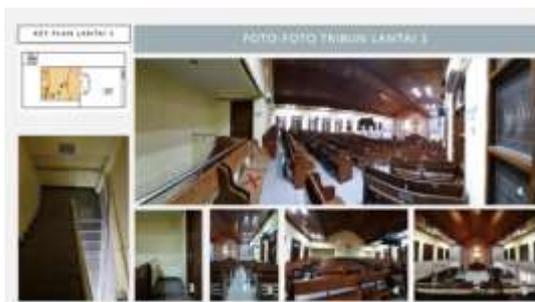
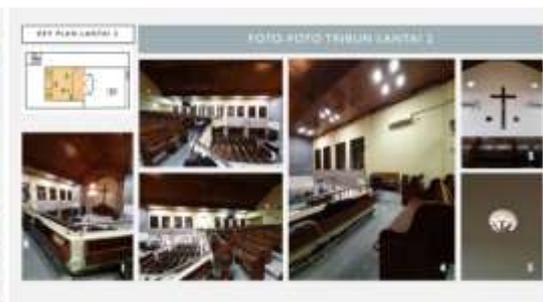
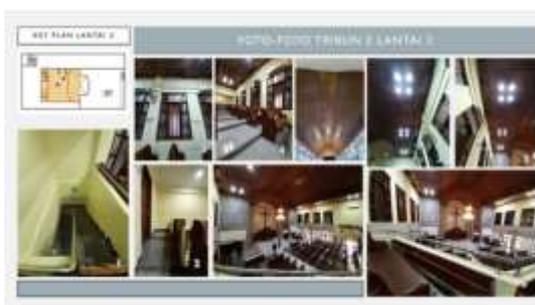
Gambar 9. Detil Tribun 1

Gambar 10. Detil Tribun 2

Gambar 11. Detil Tribun 3

Sama halnya dengan ruangan-ruangan di lantai 1, kondisi pencahayaan di area tribun saat siang hari cukup gelap, sehingga masih diperlukan pencahayaan buatan untuk bisa menggunakan area ini dengan nyaman, (Yudelson, 2007) . Cahaya alami tidak dapat langsung masuk ke

area ini disebabkan oleh bukaan/jendela yang berada pada sisi kanan dan kiri ruangan tidak langsung mengarah keluar bangunan, tetapi tertutup/terhubung dengan ruangan lainnya, (Waani, 2012). Hal tersebut juga mempengaruhi kondisi sirkulasi udara di area ini, dengan ketinggian plafon yang cukup tinggi berkisar

antara 3 m - 3.5 m, tetapi dengan tidak adanya bukaan langsung ke arah luar, membuat tidak ada udara yang dapat mengalir ke atas (ke area tribun), terlihat dari adanya beberapa kipas angin yang di letakkan pada beberapa sisi ruangan untuk membantu mendinginkan area ini. Area tribun dapat diakses melalui tangga dari area *carport*, dan tangga yang ada di area pintu utama. Pencahayaan pada area

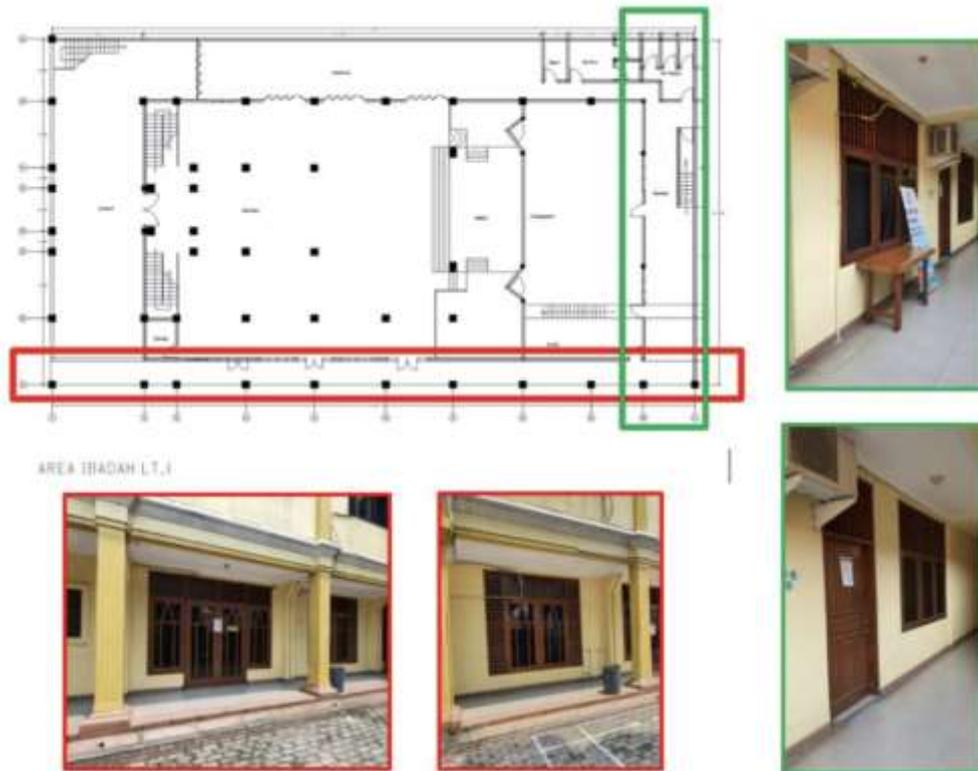
Jajaran kolom dengan gaya klasik pada bagian fasad depan menjadi salah satu elemen estetika pada bangunan ini, begitu juga dengan jendela yang dilengkapi oleh jalusi (J1), dan pintu yang dilengkapi oleh kaca

(PJ1). Pada fasad bangunan terdapat jendela (J1) sebanyak 13 buah, kolom sebanyak 11 buah, dan pintu jendela (PJ1) sebanyak 3 buah. Selain kolom dengan gaya klasik, terdapat juga kolom tambahan yang difungsikan sebagai pemanis dengan jumlah yang sama dengan jumlah kolom klasik yaitu sebanyak 11 buah. Pada lantai 2, terdapat overstek/ bagian fasad yang menjorok ke arah depan yang berfungsi sebagai kanopi, tempat meletakkan nama Gereja, dan elemen estetika bagi fasad bangunan. Bagian samping kanan fasad Gereja dilengkapi oleh beberapa pintu dan jendela.

Gambar 19. Foto Eksisting Pintu dan Jendela Pada Fasad Lantai 1 Bangunan Gereja HKBP Perumnas Klender

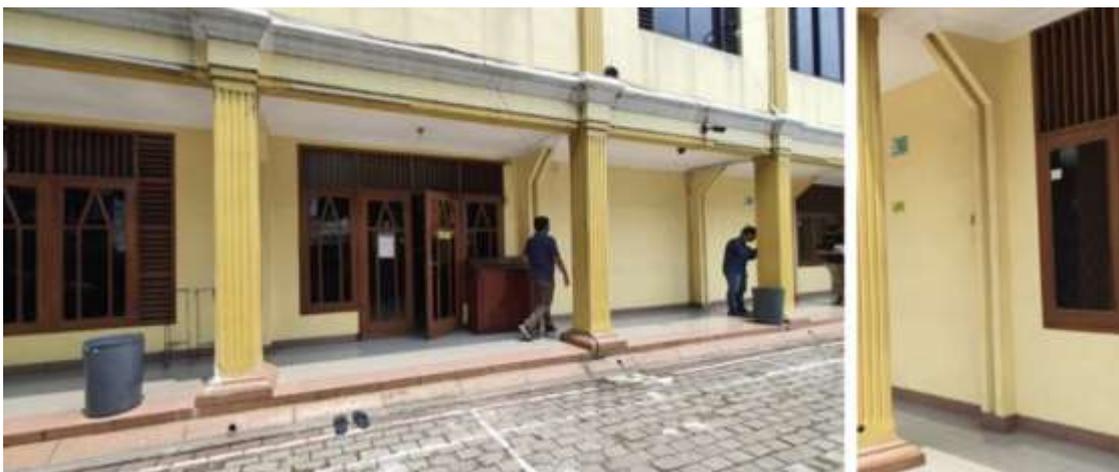
Gambar 22. Foto Kolom Pada Fasad Bangunan Gereja HKBP Perumnas Klender

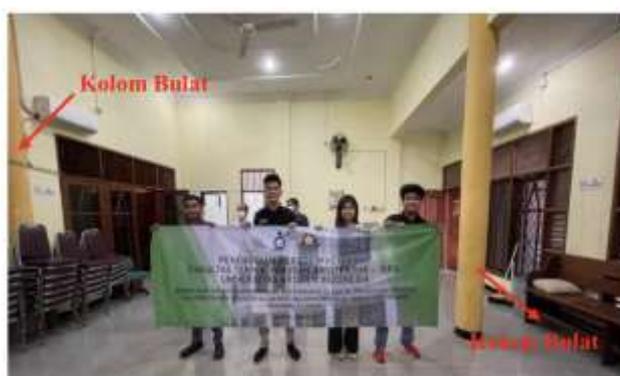
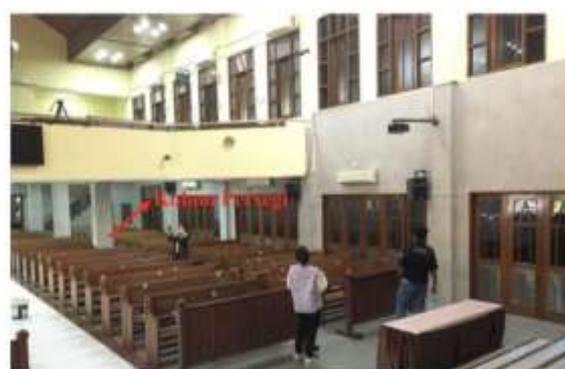
masih perlu dilakukan pengecekan konstruksi secara lebih detail dan menyeluruh untuk memperoleh data tentang kekuatan strukturnya (kekuatan beton ($f'c$) yang di gunakan), dan detail dimensi balok, (LE et al., 2019) . Kolom yang digunakan pada bangunan Gereja ini berukuran antara 30-50 cm yang berbentuk bulat dan

persegi. Hasil survey dan pengecekan struktur di lapangan juga menunjukkan bahwa gedung Gereja ini menerapkan prinsip desain *strength column weakness beam* (analisa struktur dapat lebih detail ketika sudah memiliki dasar gambar perencanaan sejak awal), (Badan Standardisasi Nasional, 2019)

Gambar 23. Tipe Kolom Bulat dan Persegi Pada Bangunan Gedung Gereja HKBP Ressort Perumnas Klender

Mengukur jarak antar kolom (interior dan eksterior) juga penting dilakukan saat survey lapangan. Hasil yang didapat dari pengukuran yang telah dilakukan yaitu; jarak antar kolom persegi berada pada jarak 2-5 meter, sedangkan kolom bulat yang di tempatkan pada bagian belakang bangunan mempunyai jarak 5,67 meter, dengan tebal pelat yang digunakan berkisar 10 -12 cm, (SNI

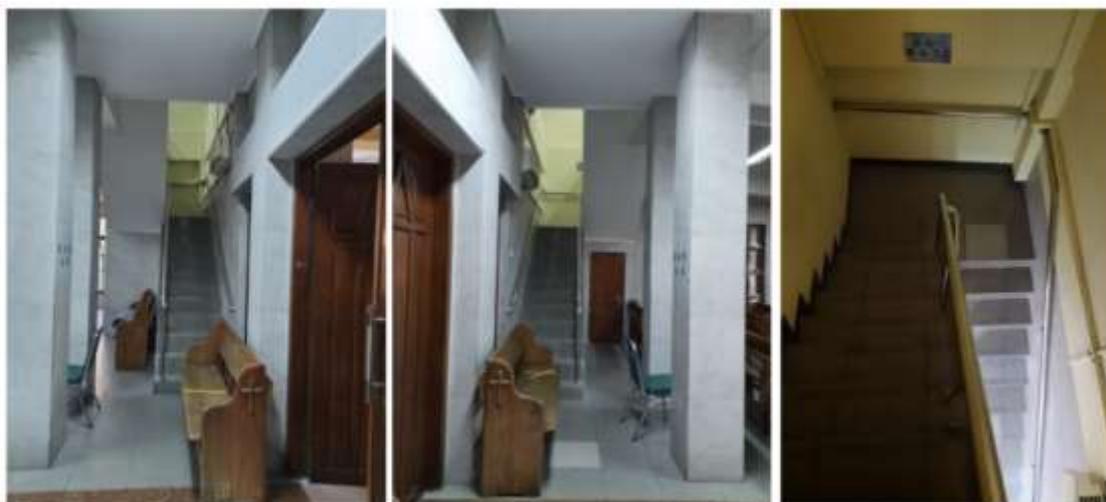
2847: 2013, 2013), (SNI 03-2847-2019, 2019). Tangga pada bangunan ini memiliki elavasi yang cukup curam dan sempit sehingga perlu dilakukan pengkajian ulang, karena kondisi tangga yang kurang maksimal dan tidak nyaman untuk digunakan. Jenis tangga yang digunakan pada bangunan ini adalah jenis tangga dengan bordes berbelok/ berlengan.

Gambar 24. Tangga ke ke Lantai 2 Pada Bangunan Gedung Gereja HKBP Ressort Perumnas Klender

Jika ditelusuri dari segi MK (Manajemen Konstruksi), bangunan Gereja ini, dalam proses perencanaannya sangat tidak matang, terlihat dari tidak konsistennya ukuran masing-masing kolom, dan tangga. Semua tangga pada bangunan ini (tangga menuju *mezanine* ruang ibadah, tangga menuju area tribun ruang ibadah, tangga luar menuju area rapat dewan-dewan Gereja, dan tangga menuju area *green screen*) memiliki ukuran yang tidak seragam (*antrede* dan *optrede*). Bagian yang tidak ideal juga terlihat dari kondisi pencahayaan dalam bangunan Gereja yang tidak dipikirkan dengan matang oleh pihak perencana awal, sehingga beberapa ruangan yang seharusnya mendapatkan cahaya matahari dari

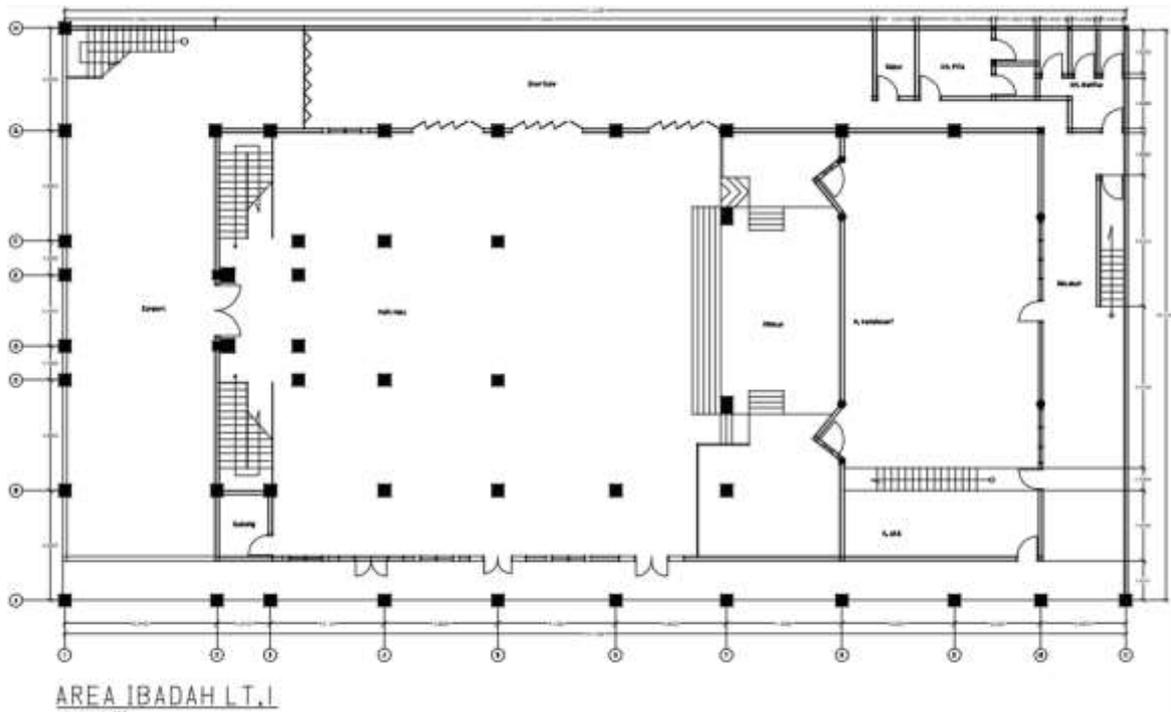
Dari hasil pengukuran yang telah dilakukan dilapangan maka diperoleh gambar bangunan lantai 1 dan lantai 2 Gereja seperti gambar di bawah ini:

Gambar 25. Gambar Bangunan Gedung Lantai-1 Gereja HKBP Ressornt Perumnas Klender

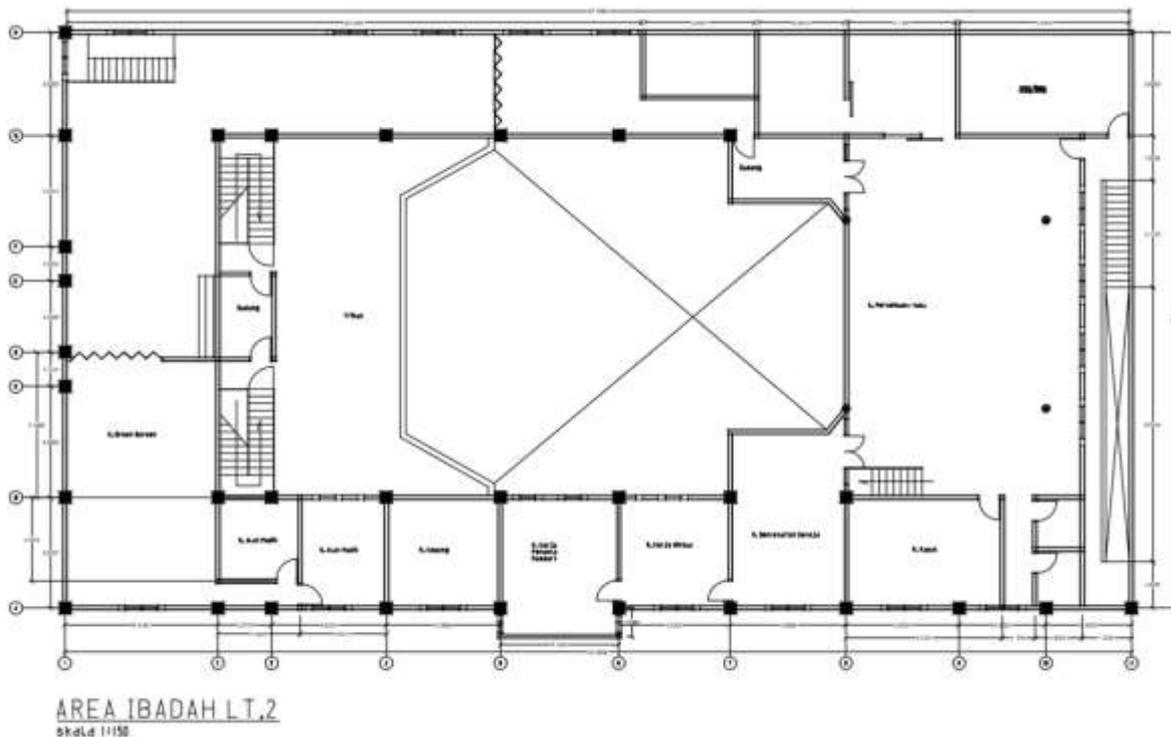
Gambar 26. Gambar Bangunan Gedung Lantai-1 Gereja HKBP Ressornt Perumnas Klender
