***Jurnal Material Manufaktur Energi Berkelanjutan  
(JMMEB)***

Vol. 1 No. 2 ( Desember 2024 ) Hal. 93-103

## **ANALISA KEGAGALAN PERPATAHAN KOMPONEN *DRIVE SHAFT* PADA LOKOMOTIF DIESEL**

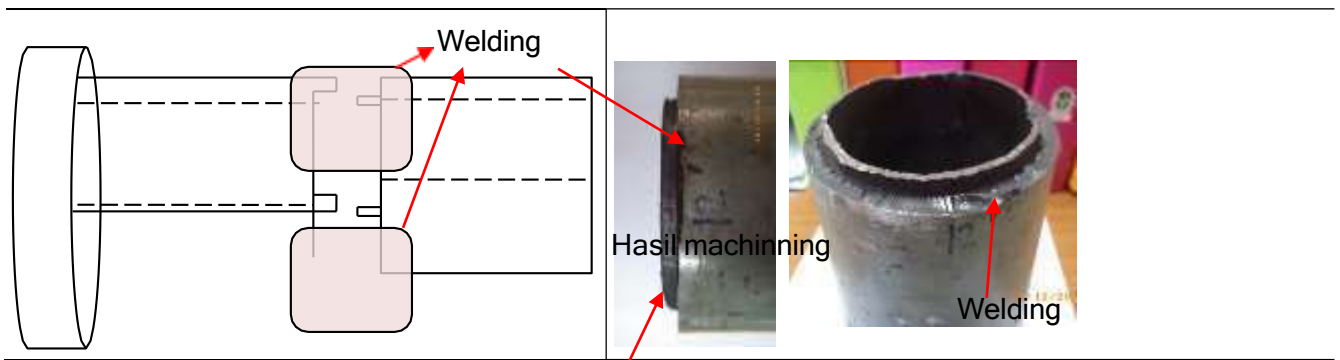
**Gambar 2.** Ilustrasi pada daerah patahan yang menunjukkan pada daerah yang patah merupakan hasil penyambungan welding

Hasil pengamatan visual mengindikasikan bahwa pada daerah patahan merupakan hasil proses penyambungan dengan metode welding yakni dengan adanya perbedaan patahan pada permukaan dalam dan luar. Proses penyambungan dilakukan dengan melakukan machining pada bagian luar pada salah satu sisinya dan kemudian dilakukan welding seperti terlihat pada gambar 2.

1. Hasil pengamatan visual menunjukkan bahwa *drive shaft* patah pada bagian sambungan yaitu sambungan dengan metode *welding*.
2. Hasil pengujian komposisi kimia menunjukkan bahwa *drive shaft* merupakan baja AISI 1025.
3. Hasil pengujian tarik dan kekerasan menunjukkan bahwa sifat mekanis *drive shaft* sesuai dengan standar material AISI 1025
4. Hasil pengamatan struktur mikro mengkonfirmasi hasil pengamatan visual yaitu patahnya *drive shaft* terjadi pada daerah lasan. Struktur mikro daerah lasan terdiri dari fasa *ferit* dan *perlit*, tidak ditemukan fasa keras seperti martensit yang bersifat getas.
5. Dari hasil pengamatan fraktografi terlihat pola patahan akibat deformasi plastis yang menunjukkan bahwa sambungan tidak dapat menahan beban yang diberikan sehingga terjadi perpatahan.

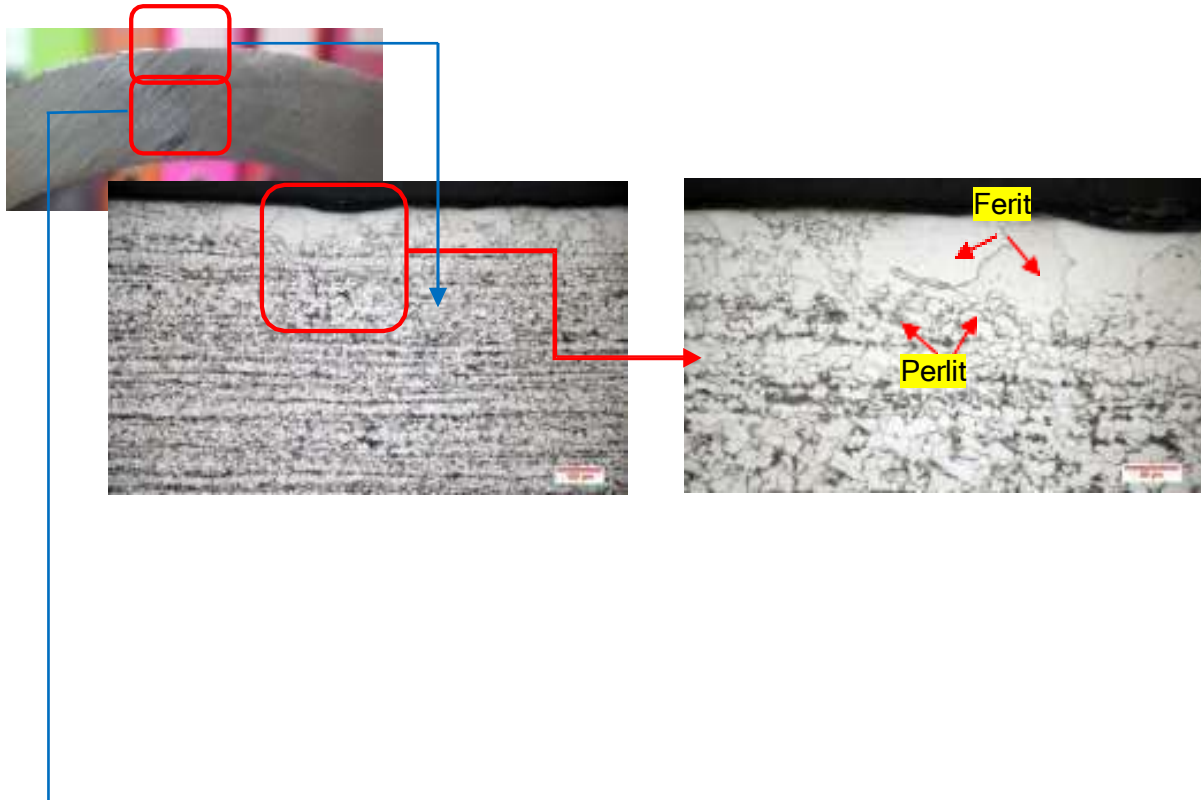
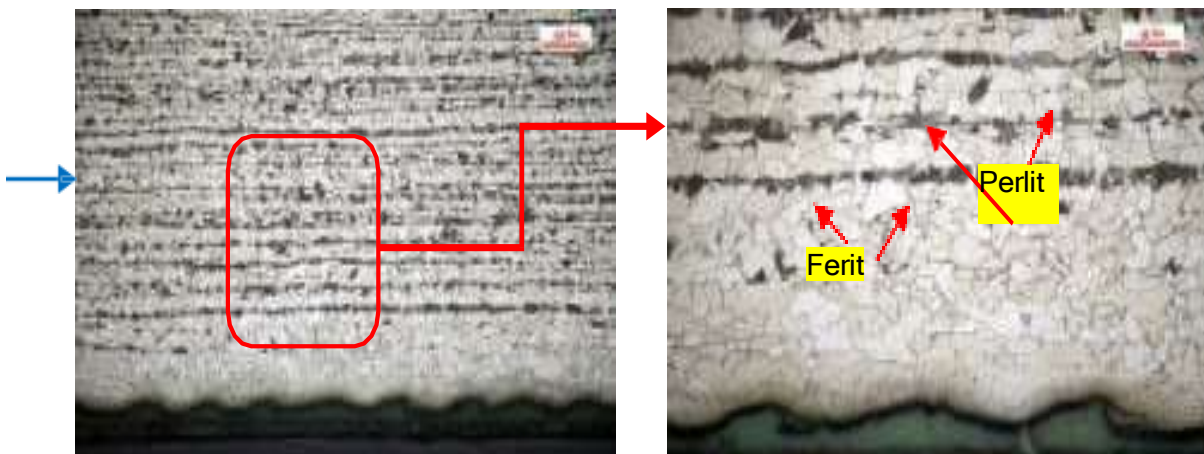
Gambar 3. Struktur mikro pada daerah yang jauh dari patahan

Pengamatan struktur mikro dilakukan pada daerah yang jauh dari patahan dan pada daerah patahan. Hasil pengamatan struktur mikro pada daerah yang jauh dari patahan menunjukkan bahwa tidak ada perbedaan struktur mikro pada bagian atas dan bagian bawah, yaitu struktur mikro terdiri dari fasa *ferit-perlit* seperti terlihat pada Gambar 3. Fasa perlit terihat sebagai daerah yang hitam dan bentuknya memanjang. Bentuk memanjang tersebut merupakan efek dari proses *rolling* untuk mendapatkan kebelan yang diinginkan. Sedangkan fasa *ferit* terlihat sebagai daerah yang berwarna putih. Berdasarkan hasil pengujian komposisi kimia, material *drive shaft* tergolong sebagai *low carbon steel* yang seharusnya memiliki mayoritas fasa ferit. Hasil pengamatan struktur mikro memperlihatkan bahwa fasa *ferit* yang dominan dibandingkan fasa perlit sehingga mengkonfirmasi hasil pengujian komposisi kimia.

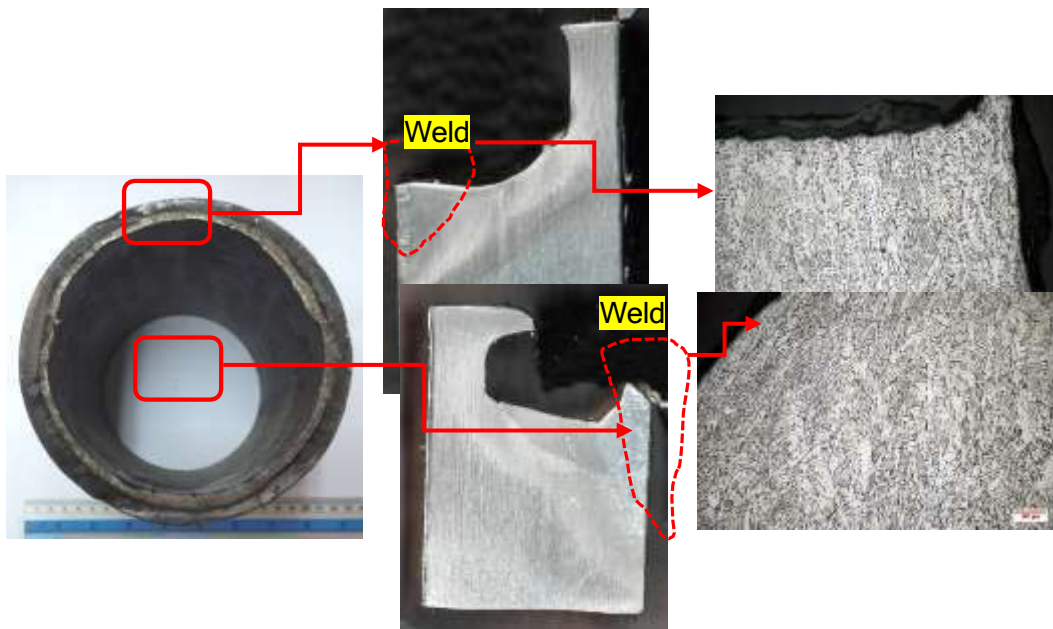
Gambar 4. Struktur mikro pada daerah patahan

Pengamatan struktur mikro kemudian dilakukan pada daerah patahan. Posisi pengambilan sampel yaitu pada daerah jam 12 dan jam 6 dengan arah pengambiln gambar melintang yang hasilnya dapat terlihat pada Gambar 4. Hasil pengamatan struktur mikro kembali mengkonfirmasi bahwa pada daerah patahan merupakan sambungan welding, yaitu terlihat dari adanya perbedaan ukuran butir dan keberadaan *weld metal*. Hasil pengamatan struktur mikro juga memperlihatkan bahwa patah pada weld metal mengindikasikan bahwa *weld metal* tidak dapat menahan beban yang diberikan.

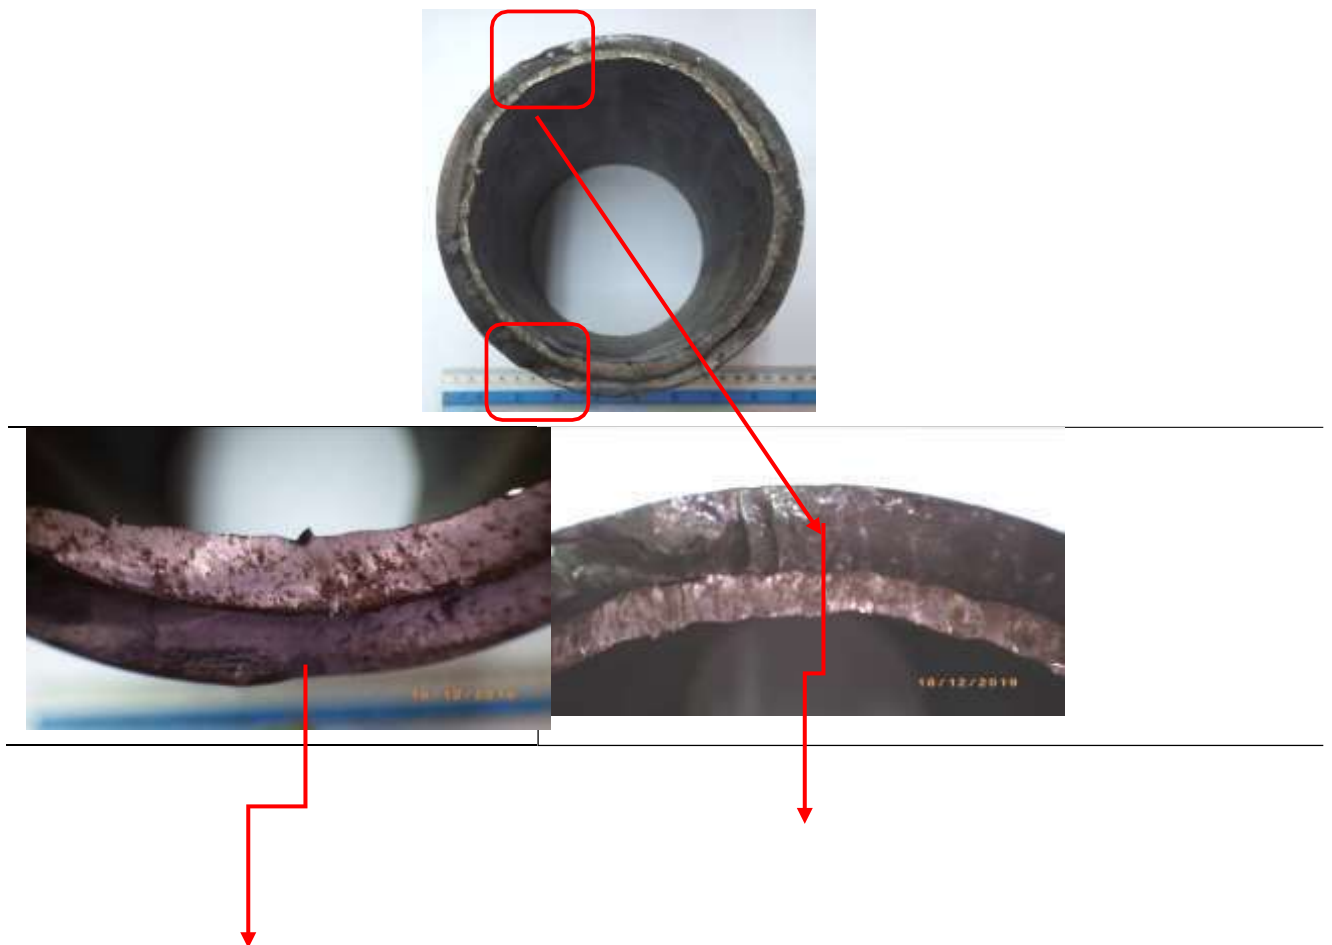
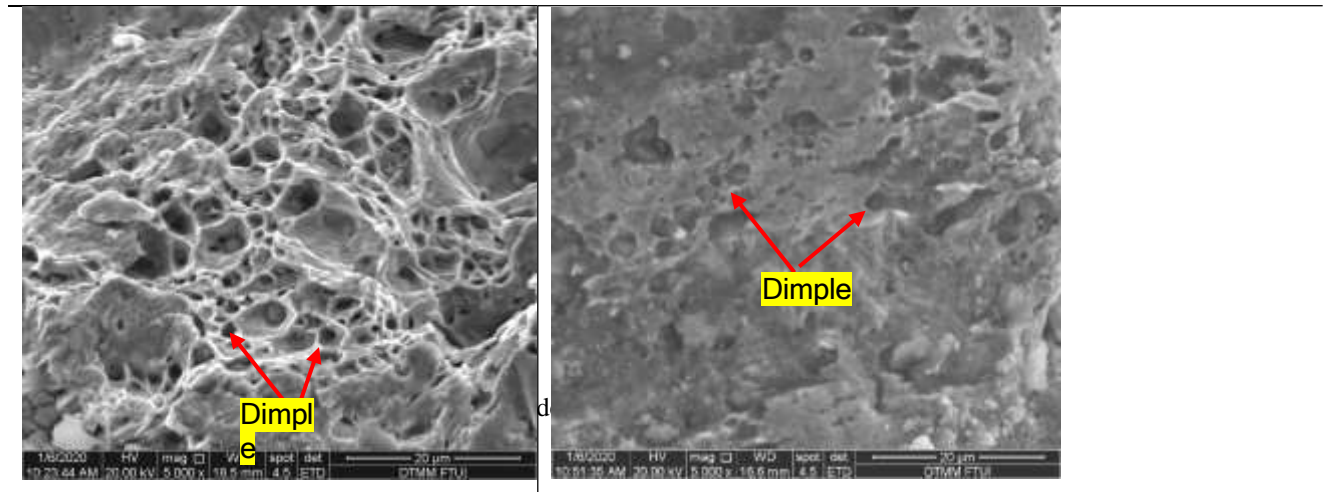
Pengamatan permukaan patahan kemudian dilakukan pada daerah jam 12 dan jam 6 dengan menggunakan SEM yang hasilnya terlihat pada Gambar 4.5 Hasil pengamatan permukaan patahan menunjukkan bahwa terjadi terjadi deformasi plastis yaitu ditandai dengan keberadaan struktur *dimple*. *Dimple* merupakan gabungan *microvoid* pada saat deformasi plastis. Pada saat deformasi elastis, jarak antar atom-atom logam masih dapat merenngang dan kembali ke posisi semula apabila beban dilepaskan, akan tetapi pada saat deformasi plastis, atom-atom logam tidak dapat kembali ke posisi semula dan pada saat beban kembali ditingkatkan maka akan terbentuk *microvoid* akibat logam tidak dapat mengkompensasi pertambahan volume akibat regangan yang terbentuk. Keberadaan *dimple* pada permukaan patahan tersebut menunjukkan bahwa sambung lasan tidak dapat menahan beban yang diberikan sehingga terjadi deformasi dan akhirnya putus
