## Survei dan Tinjauan Geoteknik Terhadap Kerusakan Bangunan dan Kelongsoran Pasca Gempa Cianjur 2022

Pinondang Simanjuntak<sup>1</sup>, Lolom Evalita Hutabarat<sup>2\*</sup>, Efendy Tambunan<sup>3</sup>, Candra Christianti Purnomo<sup>4</sup>, Clijster Annayetty Mamoribo<sup>5</sup>, Goklas Pandaraman Sihombing<sup>6</sup>, Edward Gultom<sup>7</sup>, Adriana Vania<sup>8</sup>

<sup>1,2,3,4,5,6,7,8</sup> Universitas Kristen Indonesia, Jakarta, Indonesia

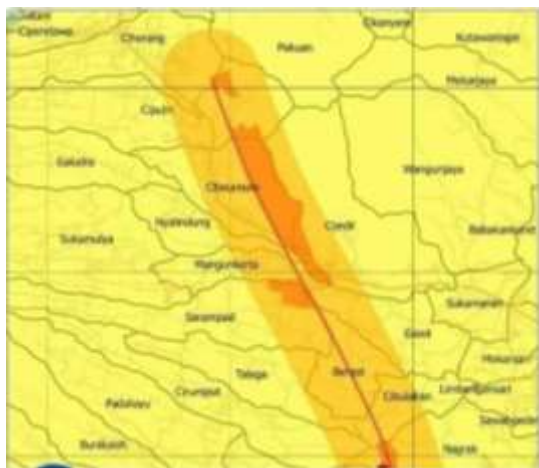
**Gambar 2: Lokasi Sesar Aktif Cugenang Cianjur Jawa Barat (BMKG, 2022)**

Berdasarkan data BMKG ditemukan adanya Patahan Cugenang yang bersifat aktif di wilayah tersebut (Hutabarat, 2022). Hasil validasi dari pemetaan mencakup tiga zona bahaya gempa yang dihasilkan seperti terlihat pada Gambar 2 yaitu zona merah, oranye dan kuning. Zona merah merupakan wilayah batas Sesar Cugenang aktif yaitu antara 0 dan 10 meter ke kanan dan ke kiri tegak lurus dengan gerakan sesar. Area larangan masuk diberlakukan karena tingginya risiko deformasi, getaran gempa, dan/ atau pergerakan tanah di daerah ini.

Zona merah ini meliputi Kecamatan Cilaku, khususnya Desa Rancagoong; Kabupaten Cianjur yang termasuk bagian dari Desa Nagrak; Kecamatan Cugenang, meliputi sebagian Cibulakan, Benjot, Sarampad, Gasol, Mangunkarta, Cijedil, Nyalindung, dan Cibeureum; Kecamatan Pacet meliputi sebagian dari Desa Ciputri dan Ciherang; dan Kawasan Terlarang seluas 2,63 km<sup>2</sup> melintasi 4 Kecamatan dan 12 Desa (Natawidjaja, 2021).

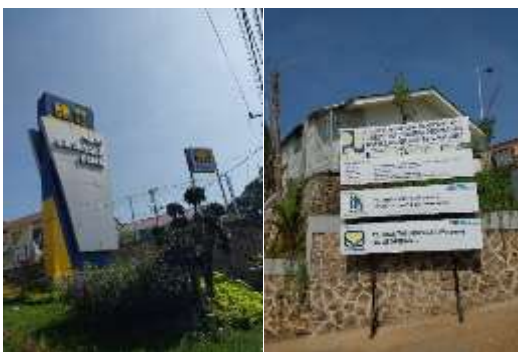
**Gambar 10: Lokasi Relokasi Korban Gempa Bumi dan Longsor di Bumi Sinagalih Permai**

Survey dilakukan ke tempat hunian relokasi di Desa Sirnagalih, Kec.Cilaku, Cianjur Jawa Barat. Desa Sirnagalih dipilih sebagai hunian relokasi yang baru dibangun pemerintah daerah di Bumi Sirnagalih Damai (Gambar 10) seluas 2,5ha. Desa Sirnagalih merupakan salah satu dari 10 desa yang termasuk dalam wilayah Kecamatan Cilaku yang berada pada ketinggian sekitar 450–500 meter di bawah permukaan laut (DPL), sehingga masuk dalam wilayah dataran rendah yang relatif aman terhadap dampak gempa bumi yang terjadi. Sebanyak 200 unit hunian sudah ditempati oleh korban gempa bumi yang bangunan tempat tinggalnya sudah hancur (Gambar 11).
